Aumale – Abbaye Saint-Martin d'Auchy

Fouille programmée (2014)

Philippe Racinet et Mathieu Wawrzyniak

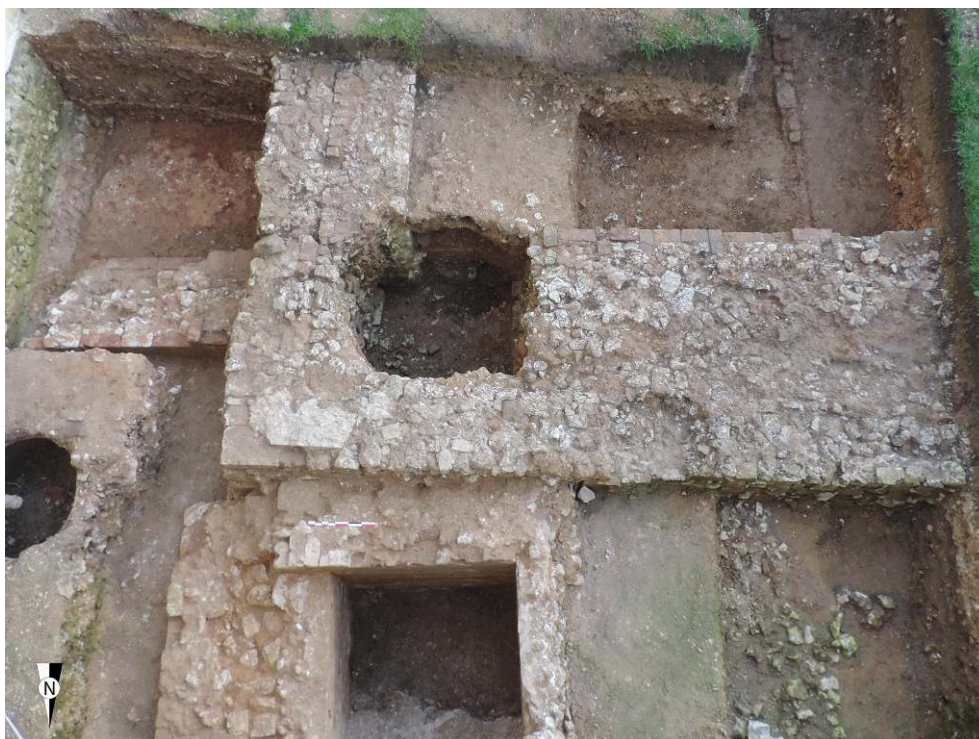
Fig. 1 – Vue générale du sondage dans le cloître

- 2 Le premier sondage, dans le cloître, a permis de mettre au jour les fondations de deux états du mur bahut du cloître, structurellement liés à l'abbaye encore en élévation. Le plus ancien délimite une galerie de cloître large de 2,70 m, largeur réduite à 2,20 m dans l'état le plus récent. Cette dernière galerie présente un sol mal conservé constitué de pavements en terre cuite reposant sur un lit de mortier. À l'extérieur de cette galerie, on constate un aménagement en mortier de tuileau, lui aussi mal conservé, qui porte les empreintes de modules rectangulaires. La fonction de cet aménagement reste encore inconnue.

- 3 Les stratigraphies de ce sondage permettent de constater un remblaiement massif consécutif ou concomitant à la construction de cette abbaye et de son cloître, qui vient noyer leurs fondations.

- 4 Ces remblais scellent l'arasement d'un certain nombre de murs qui appartiennent à une phase plus ancienne de l'abbaye. Leur niveau d'apparition correspond en effet à celui

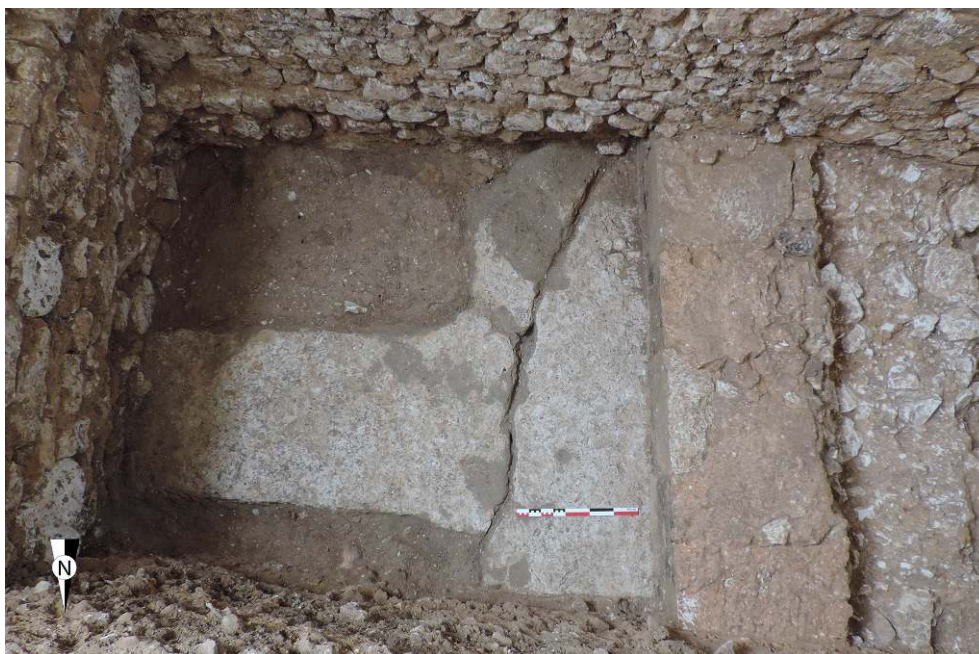
Fig. 2 – Vue du sondage à l'intérieur du bâtiment conventuel

- 7 Le second sondage, réalisé à l'intérieur du bâtiment conventuel en élévation, a confirmé les résultats observés dans le premier. Un remblai massif a été installé concomitamment aux fondations des murs du bâtiment. On constate en effet la présence, dans le remblai, de niveaux de travail liés à l'érection des murs.

- 8 Ce remblaiement scelle un mur arasé, d'orientation nord/sud, qui doit appartenir, comme les structures les plus anciennes mises au jour dans le premier sondage, à une première phase de l'abbaye. À l'est de ce mur, un sol (pavements de terre cuite), très mal conservé, a été mis au jour. Les niveaux de préparation de ce sol sont recoupés par deux creusements quadrangulaires. Le test de l'un d'eux a révélé une sépulture.

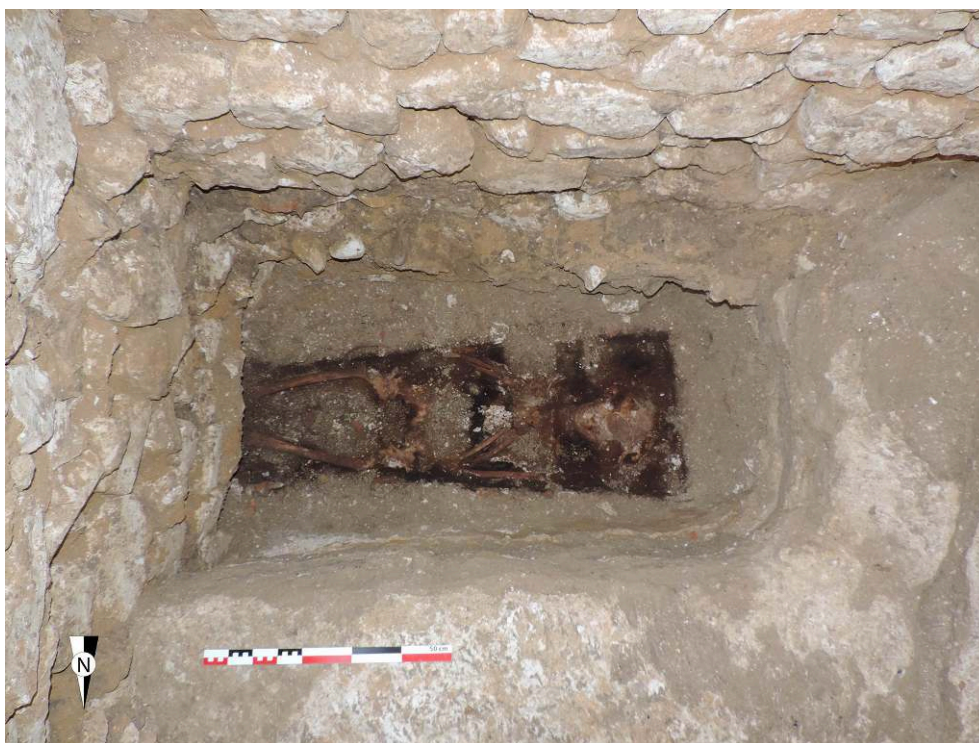
Fig. 3 – Sépulture testée

- 9 La présence d'au moins une sépulture à l'intérieur de l'espace défini par ce mur éclaire sur sa fonction. Soit il s'agit du mur ouest de l'aile orientale et l'on se trouverait dans la salle capitulaire, soit, plus vraisemblablement, il s'agit du mur bahut oriental du cloître et la sépulture serait alors à l'intérieur de sa galerie.
